行业:造纸

应用:烘缸部

背景介绍

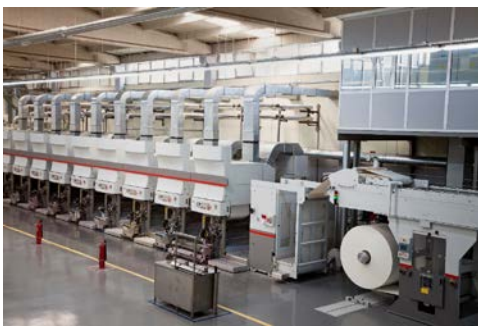
↑ 造纸设备示意图

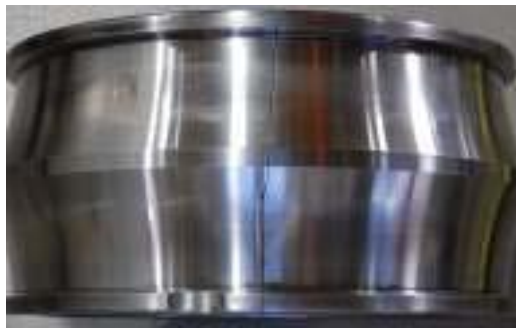
轴承内圈开裂示意图

华南地区某造纸企业，主要生产瓦楞纸，设备原装采用某品牌轴承，其中烘缸部的调心滚子轴承经常在短期使用后内圈开裂，损伤率高。因轴承的意外故障导致停产、生产效率低、维修成本高等问题。

- 使用位置: 造纸设备烘缸部
- 烘缸部常年处于高温环境，工况恶劣，轴承内圈频繁出现内圈开裂现象
- 轴承故障导致意外事故，降低生产效率

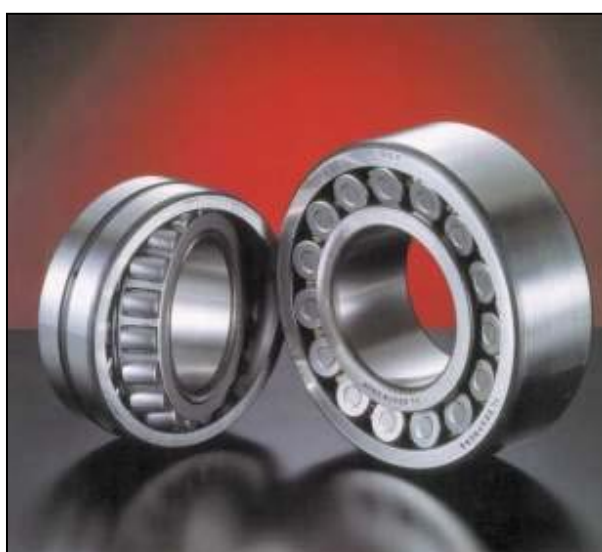
NSK TL轴承

- 由于采用了NSK自行研发的钢材及特殊表面硬化热处理，内圈抵抗因轴温升高而使配合应力增大从而导致开裂的能力得到了大幅提高。
- 由于提高了滚道的硬度，在有异物侵入时，该轴承寿命会比其他种类的更长。
- 高温环境下的尺寸稳定性高。该轴承的设计标准是采用特殊热处理工艺，在高温环境下（MAX200℃）尺寸依然能保持极佳的稳定性。
